# Bosch LEB450D / BMW EME

## (azaz inverter + DC-DC)

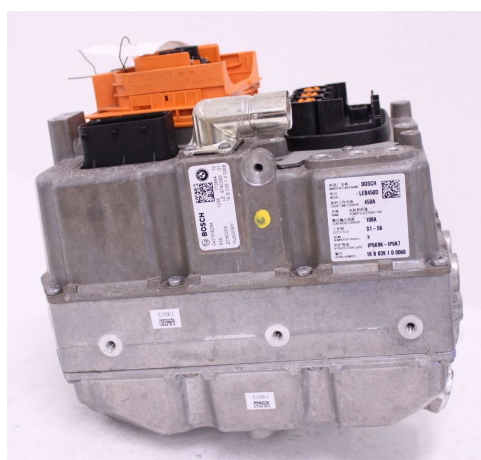
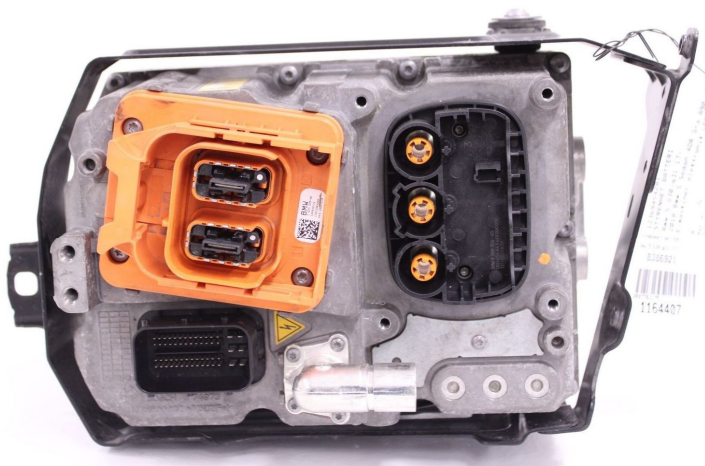
Ahogy a bal oldali fotón ránagyítva látszik, ez a LEB450D típusú BOSCH inverter, amely a rövid idejű maximális áramáról, 450A-ról kapta a típusszámát. Folyamatos árama 108A, azaz a 400V-os rendszerekben ez 180 kW maximális, és ~43 kW állandó teljesítményt tudna.

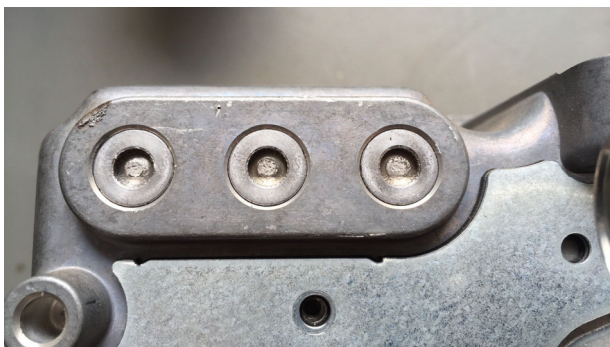
A fedelén van a narancssárga akkumulátor-csatlakozó, meg egy háromfázisú csatlakozó a motornak, és egy fényes „pipa”, ahol a fedélzeti töltőre (*BMW*-s terminológiában a *KLE*-re) van rákötve. Az alján pedig a 12V-os akkura menő vaskos csavar van. És bár ez az EME tuti inverter hibával érkezett, én mégis a 12V-os oldal felől állok neki a szétszedésnek, mert már van némi rutinom a *BMW*-s „ánuszon át végzett torokműtétről”. Ismételten megállapíthattam, hogy a *BMW* vagy *Bosch* valószínűleg egy egész osztályt alkalmaz „konstrukciós bonyolító” munkakörben, és nekik csak az a feladatuk, hogy ide-oda eldugdosott csavarokkal örületbe kergessenek mindenkit, aki javítani szeretné ezeket az invertereket. Elsőnek rögtön mutatok 3 db fura lyukat, és amíg valaki nem tudja, hogy ezeket hogyan kell szépen kibúvászkálni a helyéről, az meg se próbálja szétszedni ezt az invertert, mert lehetetlen! Sajnos szemét leszek és én sem segítek, mert már kezdem unni a kosárban-vödörben idehordott elektronikákat, amit segítőkész „szerelők” szétszedtek, hogy ne nekem kelljen bajlódni a csavarok kicsavarásával. Szóval ez itt három ún. „törőcsavar”, amit a szerelés során beletörnek (!) a deknibe...

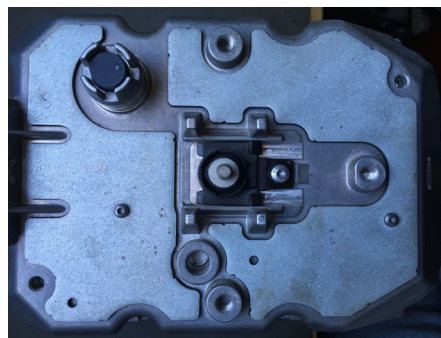
Második lépésnek le kell ügyeskedni egy villát, ami az alul lévő DC/DC konverter csavar-csonkját rögzíti:

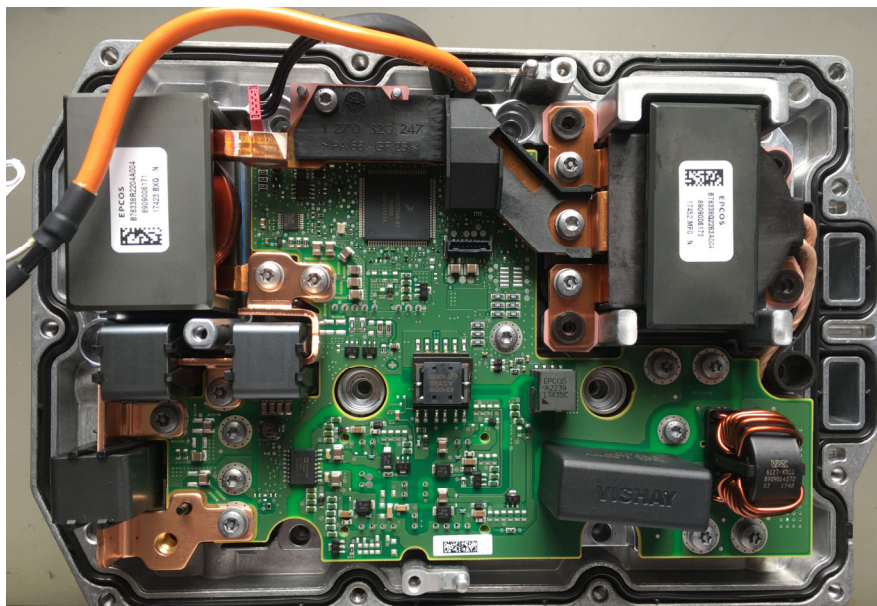
A jobb alsó sarokban, a fojtó alatti két csavaron át jön be a nagyfesz, amit a Vishay kondi szűr meg, hogy aztán a kép alján, középen, a panel túloldalán lévő hibrid megszagasson, és a jobb felső sarokban lévő méretes transzformátorral 12V-ra konvertáljon.

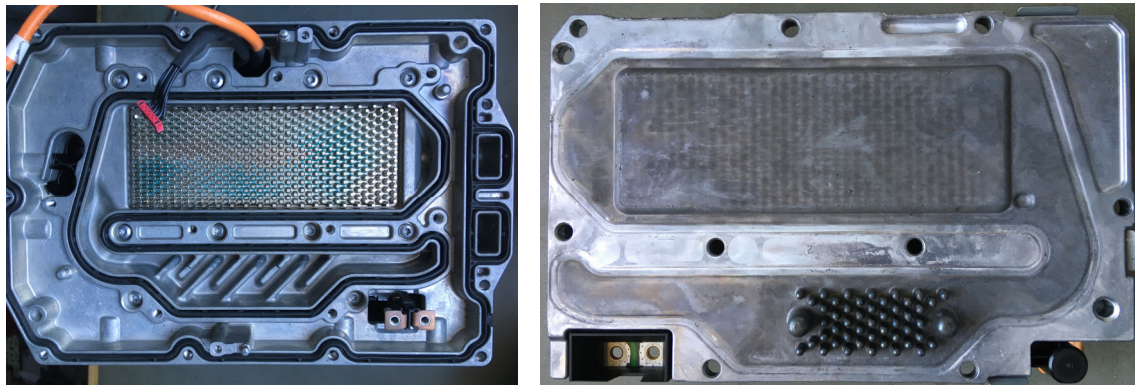
És hogy miért volt utamban a DC/DC konverter, ha egyszer az inverter rész a hibás? Nos, a bal oldali fotó bal oldalán sötétlik két sötét lik szorosan egymás mellett, és abba van elrejtve a „konstrukciós bonyolító” osztály által vélhetően külön előírt, készülékenként kötelező 2-3 db túloldalról berakandó csavar. Eddig ugyanis még nem találkoztam olyan német csodával, ami ne sz\*patott volna egy icipicit. Szóval most már könnyűszerrel lekaphatjuk az inverter oldal fedelét is, mert már semmi sem fogja a helyén. Belenézve a két kép egyikét látjuk:

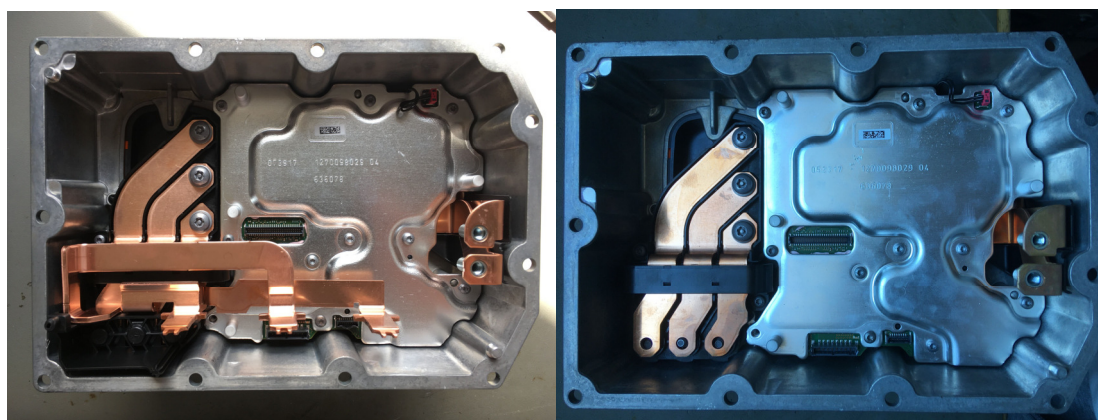
Ha a jobb oldali, sötét tónusú képet látjuk, akkor helyesen jártunk el. Ha azonban a bal oldali fényes kép tárul a szemünk elé, akkor az balszerencsét hoz – mehetünk szerezni egy újabb invertert, mert figyelmetlenül átléptük az első pontot, és sikeresen kitéptük az inverter *Press-Fit* csatlakozású áramvezető síneit, amit visszabüvészkedni kb. a lehetetlennel határos:

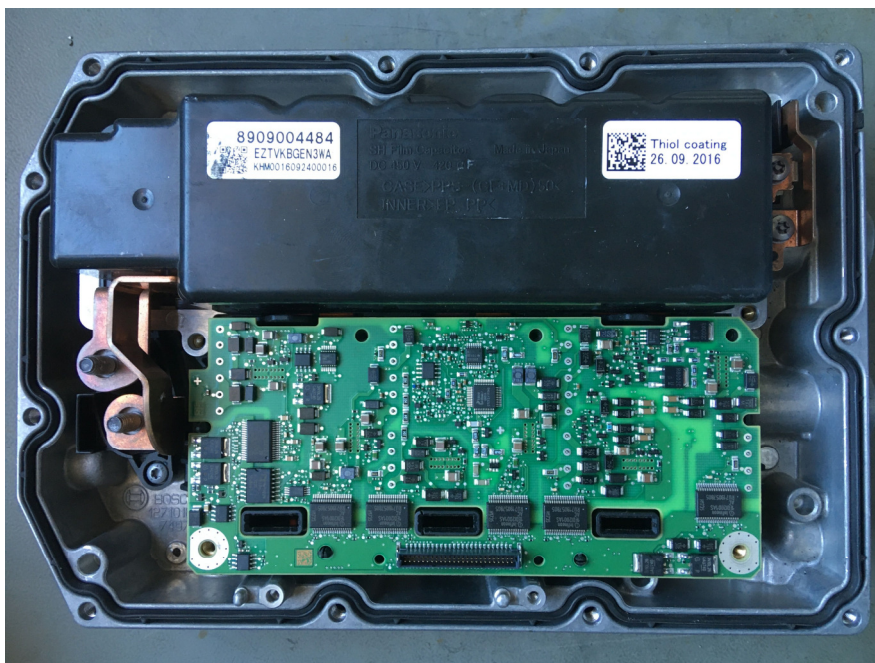
A 450V-os, 420  $\mu$ F-os buszkondenzátor is *Press-Fit* villákkal van a kimeneti félvezetőkre csatlakoztatva, ahogy a driver panel is kisebb *Press-Fit* tűskékkel csatlakozik a félvezetőkhoz. Így tovább tördelhetem a végfokozatot, az alábbi kéjes eredményt elérve:

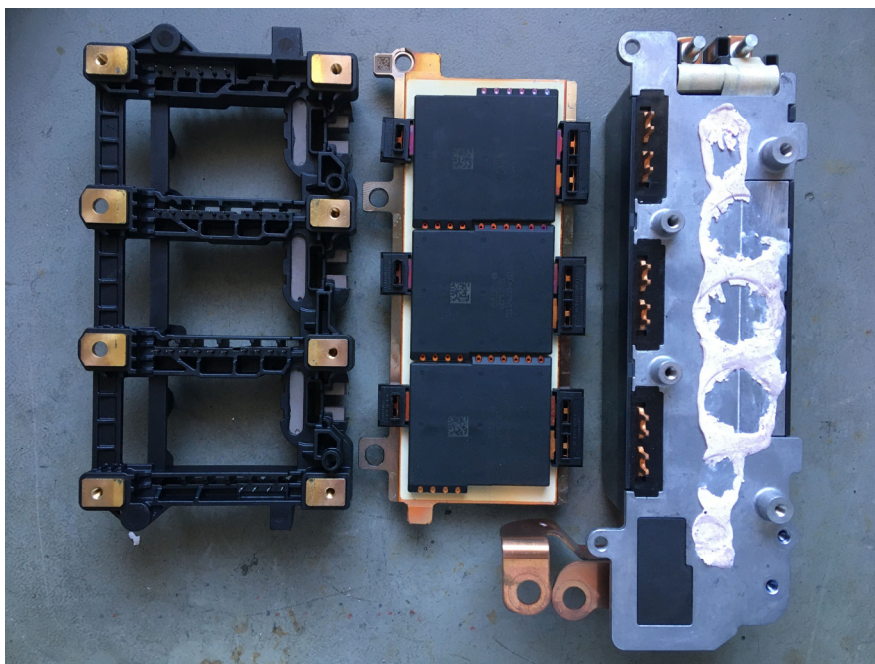
Ennyi egy 180 kW-os max. teljesítményt tudó inverter szíve: 3 db félhíd-IGBT (azaz 2 db félvezető egy tokban), ezek olyan erős üvegragasztóval ráragasztva a tűskés réz hűtőbordára, hogy inkább forgácsolódik szét a műanyag félvezető tokozás, semhogy akár egy is lejöjjön...

A félvezetők *Bosch* szokás szerint a rendkívül sokat mondó 22030 típuszámmal vannak ellátva, így azt sem tudom biztosan, FET-ről, IGBT-ről vagy SiC félvezetőről van-e szó. Ami biztos, az a masszív zárlat két felső oldali félvezetőnél is, így tippem szerint ezt az autót vagy hosszan vagy túl gyorsan vontatták. Magától ugyanis nem megy zárlatba két külön félvezető; a tipikus meghibásodás inkább az szokott lenni, hogy az egyik iker-félvezető egyik fele, pl. a felső megy zárlatba, amire az alsó is zárlatba megy, és egy szépet robban belül az inverter. A fenti eset némiképp szerencsésebb verziója, ha a felső oldali félvezető zárlata hatására egy másik fázis alsó oldali félvezetője adja meg magát rögtön; ez esetben a motoron keresztül megy zárlatba az inverter, és a csillagszórós-koromfelhős kíséző animáció el szokott maradni.

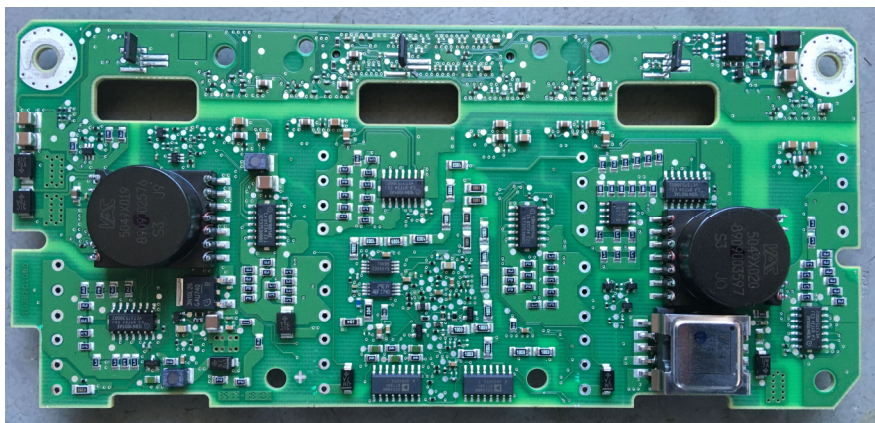
Adós vagyok még a driver panel alsó felének fotójával, ahol a független tápegységek két fekete transzformátora feketéllik némi légypiszok méretű alkatrészek kíséretében. Szerencse, hogy ez is a „javíthatatlan” kategóriába esik, hiszen a *Press-Fit* réz sínek miatt az elektronikai panelt amúgy sem tudnám leszedni. Persze egyben lehet cserélni – és mivel Magyarországon készült, innen-onnan felbukkantak már „ismeretlen forrású” alkatrészek ehhez az inverterhez.

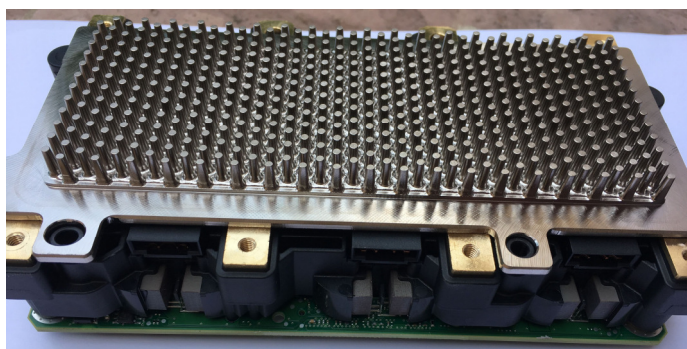
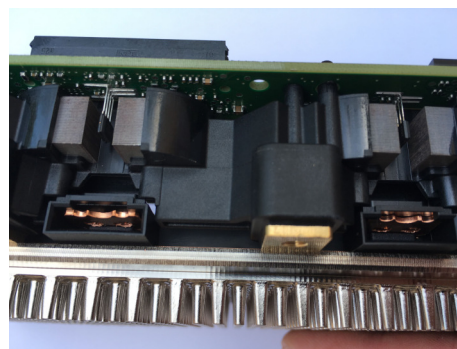
A panel felső 1 centis csíkjában vannak a nehezen felismerhető, kiálló HALL-chipes áramérzékelők és annak egyéb áramkörei. Mivel ez egy szép részlet, két fotót lőttem a „C” alakú, felréselt áramérzékelő vasmag-gyűrűkbe lógó HALL-szenzorokról.

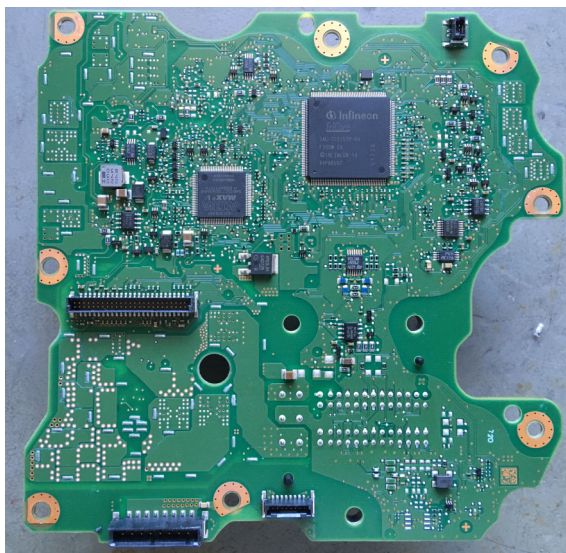
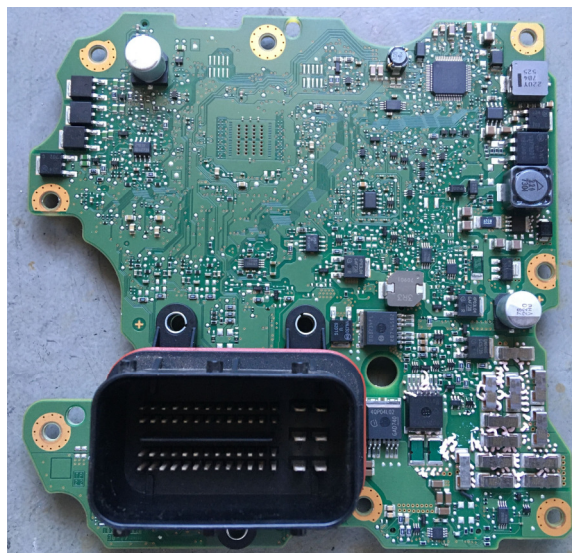
Tehát eddig ott tartunk, hogy csak egyben cserélhető a DC/DC konverter, és csak egyben az inverter is. A harmadik rész, ami most jön, az sehogya sem cserélhető, merthogy abba van a VIN, azaz az autó alvázszáma beírva. És ha az sérül, akkor ugyanúgy nem fogja elfogadni az autó az átcserélt vezérlő panelt, ahogy a bontott invertereket sem. Persze majd erre is ki fog épülni a „VIN-kiütő” hálózat, aztán majd lehet occóért invertert cserélni. Addig meg marad a 1,5 ÷ 2,7 millió Ft-os „gyári új” inverter költsége, vagy az én picinyke tudásom... Pl. tudom, hogy miért ad az EME2 222834 *Charge Management Function: Check Control Message 804, Unable To Charge* hibaüzenetet... Rendkívül sokat mondó hibaüzenet, ugye?
