# BMW I3 REx agybaj, avagy a bosszúság tripla csavarja

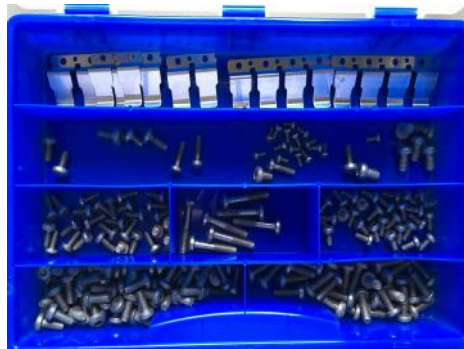
Végezetül a fémépítő készletünkől szedjük ki úgy egy kiló különféle méretű csavart is:

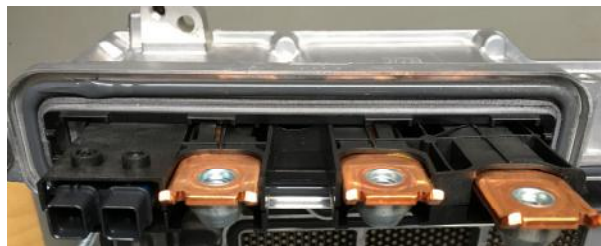
Első lépésként a legnehezebb alu-öntvény keretbe csavarozzunk be 3 db vastag réz sínt, ez megy majd a 125 kW-os hajtómotorra. Mellé még kell 2x6 pici tűske is, amin a hőérzékelők és talán a tachó-jeladó jelei mennek. Nagyon praktikus, ha ez 7+ centire kiáll az öntvényből, mert akkor véletlen sem lehet letenni az asztalra a sérülésveszély miatt, így „ál-lábakat” kell az öntvényre szerelni, hogy egyáltalán megálljon valahogy a később ~35 kilósra hízó kutyud.

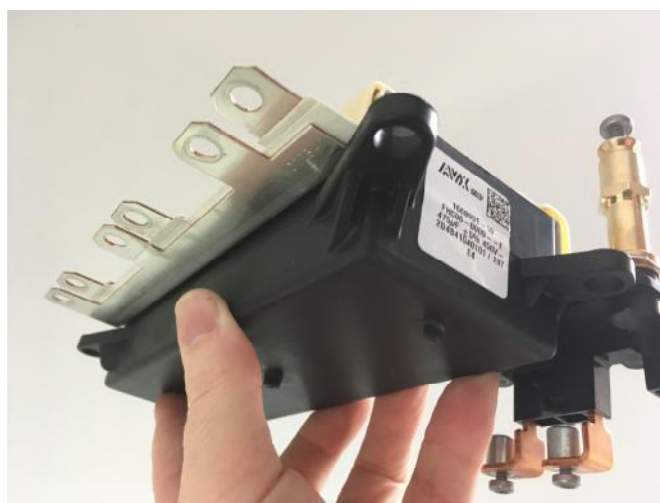
Fentre egy szép kis kondenzátort kellene berakni, amit biztos, hogy nem kapunk boltban: 475  $\mu$ F és 450V, és a kivezetései brutálisak: két hosszú, széles lemez. Mutatom:

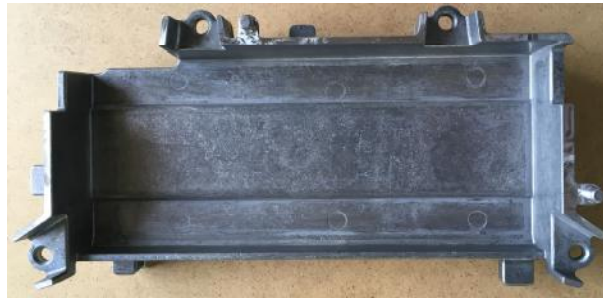
Mivel ez a kondenzátor rendkívül robbanás-veszélyes, egy vastag alumínium pajzs nem árt rá:

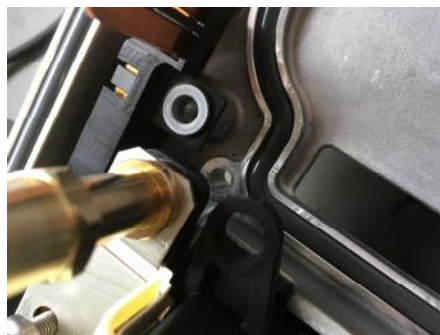
És most jött el a pillanat, hogy megmutassam a bosszúság első csavarját: az a lyuk ott a réz rúd alatt... Nem úri passzióból szedtem ugyanis le még a kondenzátort is a helyéről, hanem itt volt egy édes kis csavar, ami átnyúlik a túloldalra is, és meg sem moccant az ottani modul. Így nem volt mit tenni: órákon keresztül bontogattam le ezt az oldalt is, amihez amúgy hozzá se kellett volna nyúlnom. Amúgy az a vastag réz rúd egy vezeték, nem távtartó! ☺

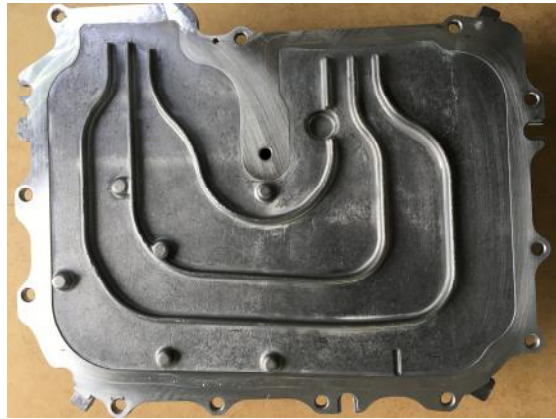
Az inverter mellett még van egy fél doboznyi hely az alu öntvényben, keressünk ide is valamit. Pl. a *LE125\_DCDC* jól hangzik. Olyan szép pofás mindkét oldala; az jobb oldalin pl. a hűtővizet terelő kis bordákat látjuk a fenekén:

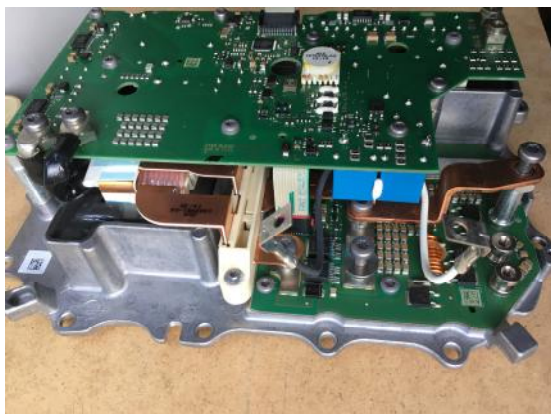
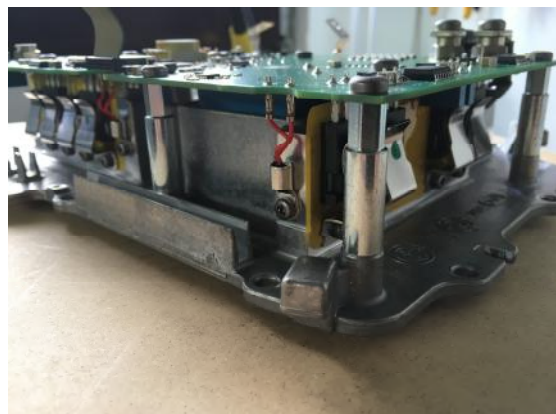
A primer oldal sok menet „vékony” vezetékből áll – persze mint minden, ez is relatív: itt a vékony is olyan vastag, mint a házamban az elektromos sütő hálózati vezetékének erei –, míg a szekunder oldal 3 db rézlemez-csíkból áll; a középső fehérrel le van szigetelve. Erre azért van szükség, mert a nagyfrekvenciás áram jobb szeret sok vékony vezetékben menni a *skin-hatás* miatt, mint egy vastagban. Szóval ez a DC/DC a 350V-os nagy akkufeszültségből 12V-os feszültséget állít elő. Nem csak az akkumulátort tölti vele, hanem ellát olyan nagy étvágyú fogyasztókat is, mint a klíma/fűtés kompresszora, ami önmagában akár 80A-t is megkajálhat a biztosítóka alapján. A 350V-ot a bal kép jobb felső sarkában lévő tönkökről kapja, és a jobb kép bal oldalán van a dupla a Step-Up fokozat, jobb oldalt pedig a kimeneti hídkapcsolás, és a „vékony” vezeték is innen megy a trafóba. Középen látható egy kék kondenzátor is, sajnos 80%-ig műgyantába süllyesztve: a bal képen látunk két kisebb furatot a zöld NYÁK-on, ott töltik fel a két alu kamrába süllyesztett alkatrészeket műgyantával – így ez nem szétszedhető!

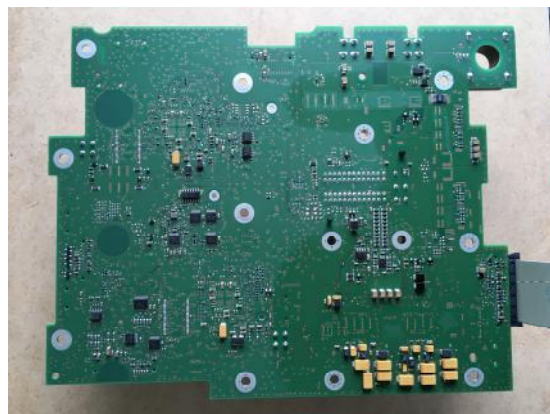
Miután a helyére csavaroztuk az akkutöltő modult, folytassuk megint a másik oldallal, mert az most alacsonyabban van, és féloldalas lesz az építkezésünk. Tegyük rá előbb egy réteg árnyékoló lemezt, aztán rögtön jöhet rá a legnagyobb darab, az egész autó agya: az *ECU* vagy ahogy magát nevezi, a LE125\_CTRL:

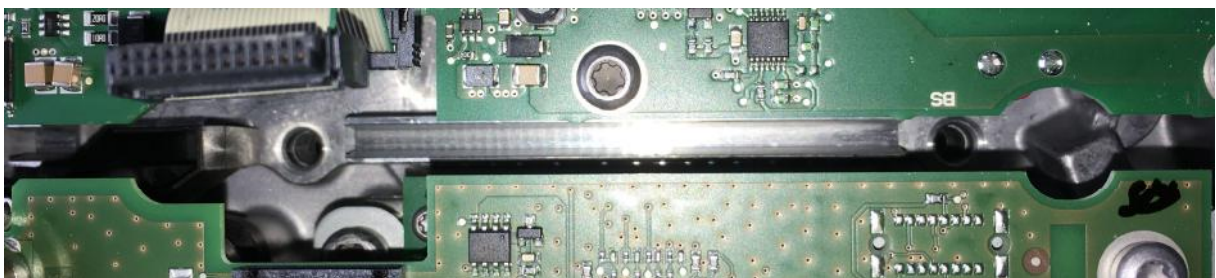
Mielőtt tovább lépnénk, ne feledkezzünk el a bosszúság tripla csavarjairól sem. Újabb két csavart fogunk elásni teljesen, hogy a hajamat tépjem szétszedéskor, mi nem engedi már el azt a kib\*\*\*t túloldali modult. A panelen lévő félkör alakú bemarások árulkodtak csak róla, hogy ott van valami... Persze így kinagyítva, megvilágítva már a hülye is megtalálja, de éjjel 1-kor, mikor már majd széthasad a fejem, hogy melyik csavart melyik furatból is szedtem ki, akkor már nem olyan egyszerű még ezt is észrevenni:

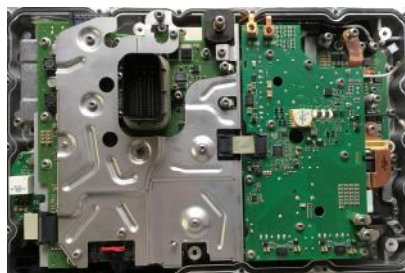
Újabb árnyékoló lemez, egész szépen haladunk... Csavarjaink meg hipp-hopp, el is tűntek!

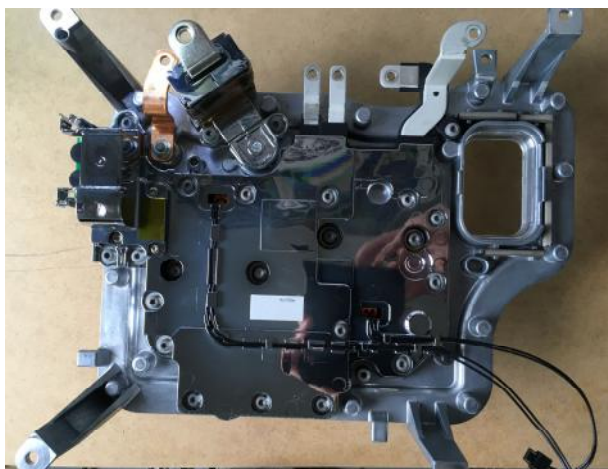
Utolsó lépésként már csak a csatlakozók vannak hátra. Brutálisan néz ki a fényes, fémezett műanyag árnyékoló elemekkel a tető, véletlenül Csókolom!-mal köszönök neki ijedtemben:

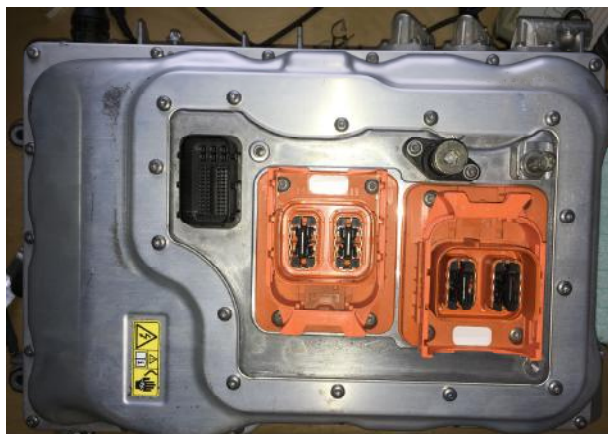
Az öntvény ház természetesen nem ilyen recés, csak a panoráma fotózásnál engem már a rángógörccs kerülgetett a fáradságtól... De megérte, íme a végeredmény:

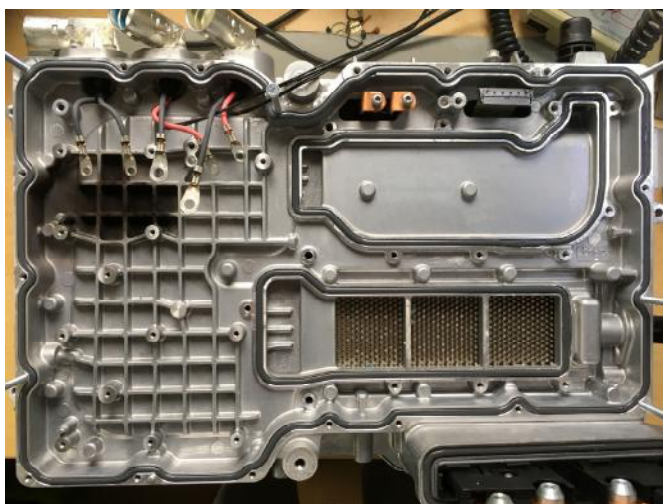
Fordítsuk meg óvatosan a jó 25-30 kilósra hízott könnyű alu keretet, és kezdjük el a másik oldalt is szerelni. Valami ilyesmit fogtok látni, max. nálatok nem lesz egy korom-folt az egyik sarokban:

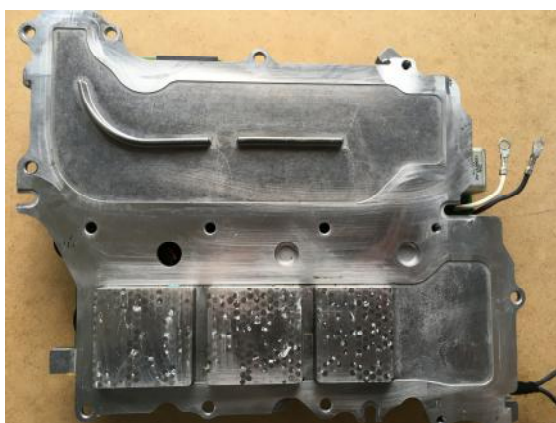
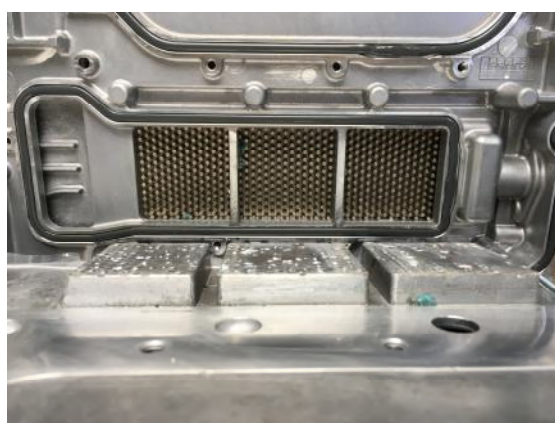
A maradék két modul közül az egyik ránézésre pont ide passzol a jobb oldalra:

A tüskés rész az IGBT-k alatti hűtőfelület. Tekintettel arra, hogy az IGBT-k **DARABJA** 1500W-ot képes eldisszipálni, nagyon fontos, hogy a víz alaposan áramolja körül a bordát, így a fém tuskók szabályosan bespricceltetik a hűtővizet a tüskék közé. És nem tudom hogyan lehetséges, de elég sok fennakadt zöldes trutyit találtam a gereblyék fogai között. Kár volt azt reflexből kiszednem, le kellett volna előbb fotóznom, csak hát a hülye tisztasági mániám... (A porszívót is sokszor elő kellett szednem, mert a csavarok meg fémport szórtak kicsavaráskor.)
