# Volvo hibrid akkuk

## avagy az XC90, XC60 és XC40 akkuja

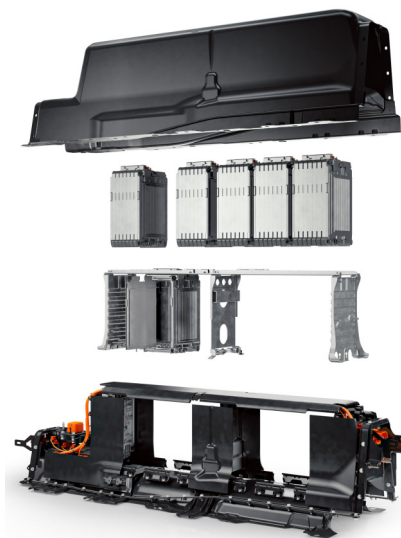
Mátrai Zoltán, a százhalombattai **Vszerviz** tulajdonosa rögtön feljebb léphetne a szervizek ABC listájában, ha átnevezné magát Gszerviz-re, utalva a *Geely*-re, mint új anyacégre; nála ugyanis már nagy bőszen tanulmányozom a *Link&Co* és a *Polestar* modelleket is a *Maxus*-ok mellett. Persze az újabb *Volvo* hibridek javítása előtt komoly kutatás-fejlesztés történt, hogy azok is gyorsan és szakszerűen legyenek javítva, így a gyári *VIDA*-nál fényévekkel okosabb diagnosztikai szoftvereket írtam a hibrid akkuk diagnosztizálására. Ennek kapcsán olyan sok meglepő felfedezést tettem, amit szeretnék „megcsillantani” mások okulására. De először az „unalmas” részletek jöjjenek, hogy végre lássuk, miről is beszéltem eddig: a *Scalable Product Architecture* (SPA) gyári robbantott rajza szinte mindent megmutat.

Az első és legfontosabb jelleg a fotó bal oldalán látható narancssárga *MSD*, azaz *Manual Service Disconnect* dugó, az áramtalanító biztosíték, ami nem az akku tetején, hanem a lépcsős felén, fél magasságban van – erről lehet az *SPA*-t felismerni. Érdekessége az aljzatnak, hogy belül tartalmaz 3 plusz érintkezőt, amelyen át az akku szétszedése nélkül is lehet szigetelés-vizsgálatot végezni. Alatta a *BECM* modul található, ill. az *ERAD* (hátsó motor) nagy, és az *OBC* kis *HVDC* csatlakozója van; a fotón baloldalt pedig az *ISG* + klímára menő nagy, ill. az utastéri *PTC* fűtésre (*HVCH*) menő kis *HVDC* csatlakozó van; ez utóbbi két oldalán van a vízhűtés két csomkja. Felette pedig az *LV* adatcsatlakozó – ami talán a legbutább ötlet volt, hiszen egy majd 20 eres kábel onnan megy az akku túlfelén lévő *BECM* modulba.

A rajzon megtévesztő módon csak 5 modul látható, de természetesen 6 van benne, modulonként 16 cellával és 2 hőérzékelővel. A konstrukció kísértetiesen hasonlít a *V60 PHEV* modulokra, csak éppen nem fektetik, ha nem állítják őket – ennek is oka van; az pedig a *CVTN* modul, amely a modulok tetején van – ez látható az alábbi fotó tetején, narancs keretben.

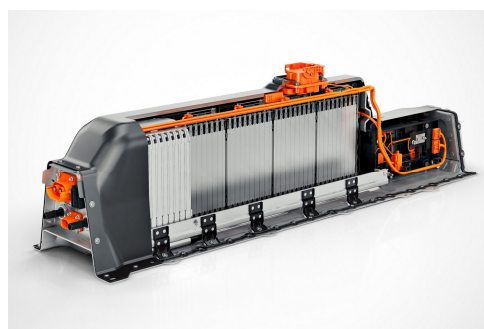
Írásom elején tettem egy kis említést a *Volvo*-rokon kínai autókról – ahogy már ott utaltam rá, kb. hasonló megoldások vannak azokban is, így nem sok értelmét látom arról is külön cikket írni. De úgy illik, hogy ha már kiveséztem az *SLA* platform szépségeit, említsem meg az olcsóbb kistesót, a *CMA* platformot (*Compact Modular Architecture*) is; ez van a *Link&Co*-ban és a *Volvo XC40*-ben is – ez utóbbi robbantott rajza látható a fotón.

Felismerni messziről is könnyű, csak a narancssárga *Manual Service Disconnect* dugót kell nézni, ami roppant sérülékeny módon az akku tetején, egyharmad-tájt van, és csak icipicit kell megütni, hogy az alja beroppantsa az alatta lévő *CVTN* panelt, és ezzel esetleg zárlatot vagy akkutüzet is okozzon. Sajnos a vékony fémlemez ház ott elég rugalmas, sokat megenged...

A rajzon immár helyesen látható módon, tényleg 5 modulból áll, viszont hogy meglegyen a *PHEV*-ekhez elengedhetetlen 400V közeli feszültség, a cellák számát 16-ról 18-ra növelték, azaz 90 cellás az akku. Ezzel a kapacitások (az én számításaim szerint; mert a neten mindent is írnak, meg annak az ellenkezőjét is):
