# Bosch LEB450D / BMW EME

## (azaz inverter + DC-DC)

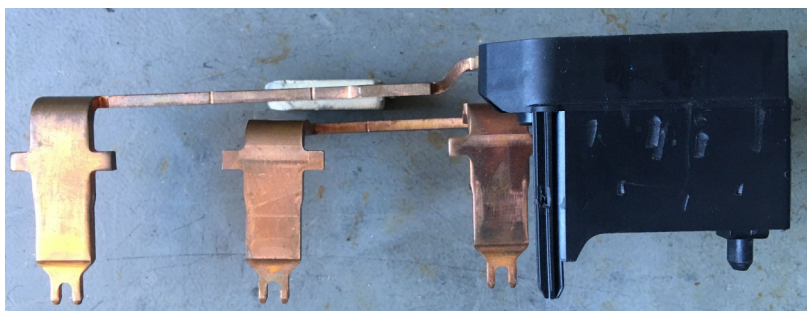
Ha a jobb oldali, sötét tónusú képet látjuk, akkor helyesen jártunk el. Ha azonban a bal oldali fényes kép tárul a szemünk elé, akkor az balszerencsét hoz – mehetünk szerezni egy újabb invertert, mert figyelmetlenül átléptük az első pontot, és sikeresen kitéptük az inverter *Press-Fit* csatlakozású áramvezető síneit, amit visszabüvészkedni kb. a lehetetlennel határos:
